#### 6. Przyczepa

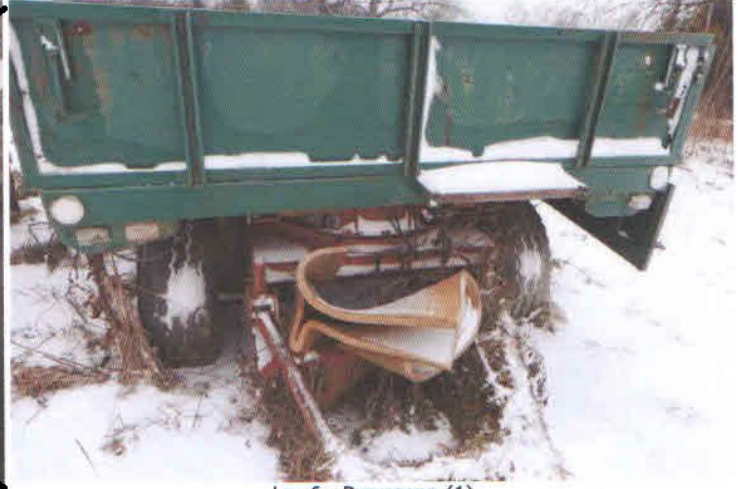
Lp. 6 - Przyczepa (1)

Przyczepa jest niesprawna, posiada liczne ogniska korozji, jest niekompletna (brak elementów oburtowania) i nie posiada aktualnych badań technicznych. Ze względu na aktualny stan techniczny przedmiotowa przyczepa nie przedstawia wartości użytkowych. Wartość przyczepy określono jako wartość złomową i ewentualnych części do odzysku. Do określenia wartości przyjęto ciężar 2 150 kg (ze względu na niekompletność części składowych obniżoną o 150 kg względem masy nominalnej). Do obliczenia wartości przyjęto uśredniona cene złomu na poziomie ok. 0,75 zł za kilogram na podstawie informacji uzyskanych od firm zajmujących się złomowaniem maszyn. Dokładna wartość złomu ustalana jest indywidualnie w zależności od rodzaju złomowanego obiektu i ilości.
